Вертолёт R22 Письмо по технической эксплуатации SL-92

Вертолёт R44 Письмо по технической эксплуатации SL-81

Вертолёт R66 Письмо по технической эксплуатации SL-39

ТЕМА: Надёжность крепления АРМ

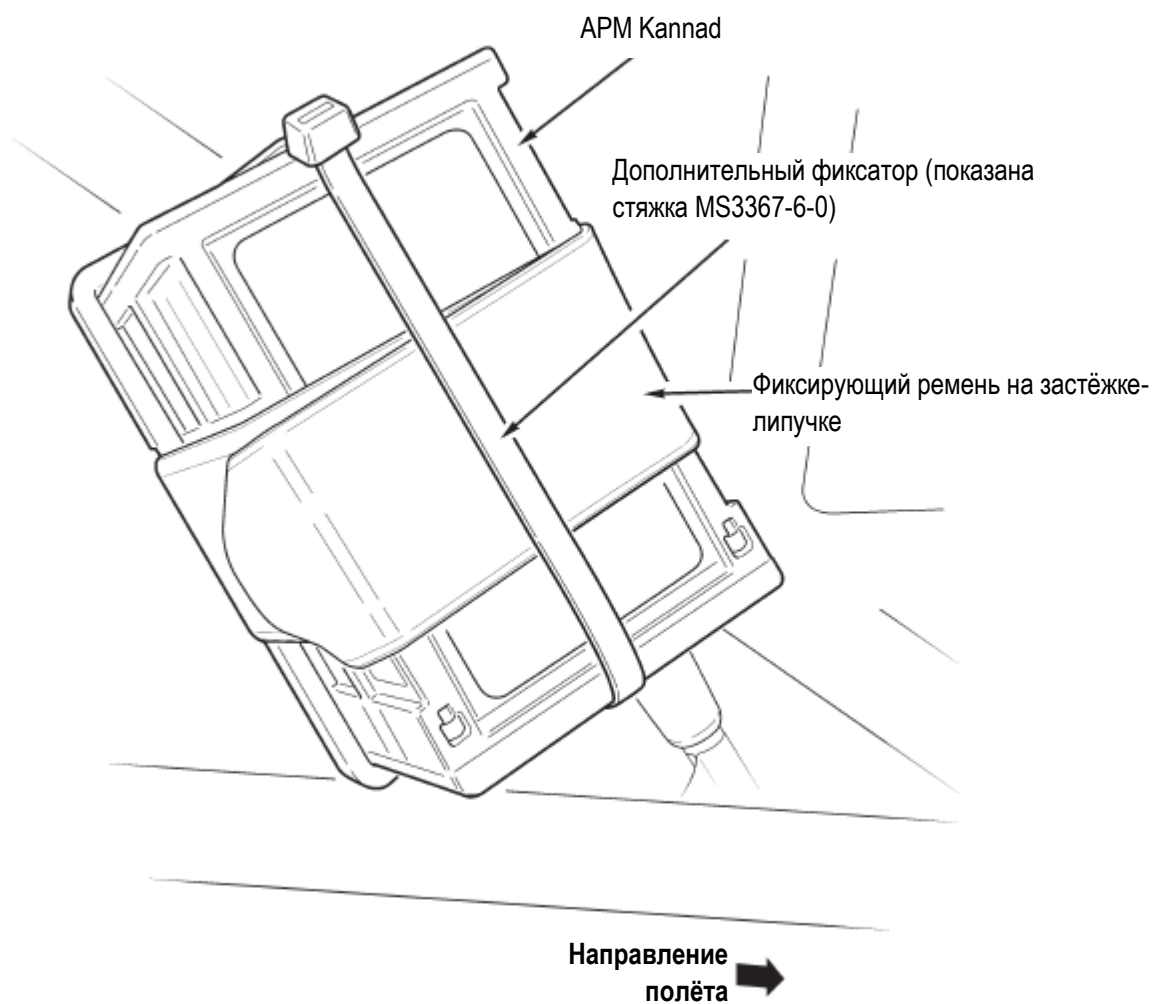
На вертолётах R22 и R44 ранних выпусков АРМ устанавливался без дополнительного фиксатора; его необходимо установить. См. рисунок на стр. 2.

Проверяйте наличие дополнительного фиксирующего приспособления. Допустимыми дополнительными фиксаторами являются:

- разъёмная стяжка B359-2 (устанавливалась на заводе RHC в 2008...2011 гг.);
- ремень D693-4 (устанавливался на заводе RHC в 2011...2021 гг.);
- стяжка MS3367-6-0 (устанавливается в настоящее время).
