Вертолёты R44 Письмо по вопросам технической эксплуатации SL-72

Вертолёты R66 Письмо по вопросам технической эксплуатации SL-33

ТЕМА: Проверка после повреждения стабилизатора

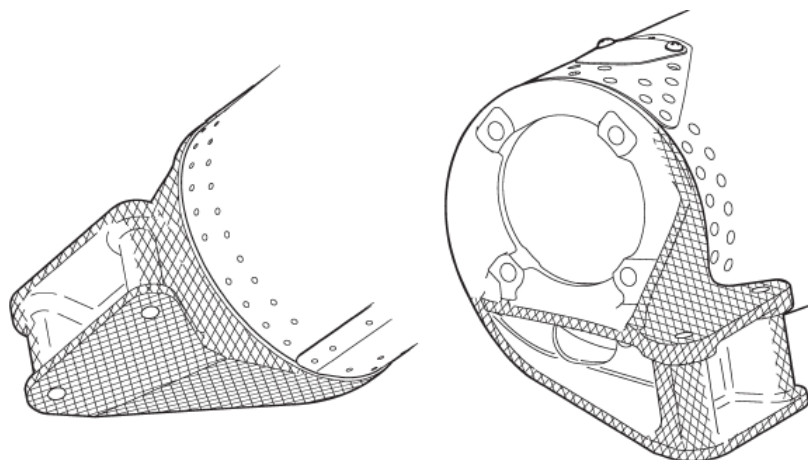
1. Удалите лакокрасочное покрытие с поверхностей задней отливки хвостовой балки, заштрихованных на рисунке ниже.
2. Выполните проверку поверхностей, с которых удалено лакокрасочное покрытие, методом проникающего флуоресцентного вещества согласно стандарту ASTM E1417. В случае обнаружения трещины хвостовая балка подлежит замене.
3. Загрунтуйте и покрасьте поверхности, с которых удалено лакокрасочное покрытие, согласно Руководству по техническому обслуживанию.
